Instandsetzung Freibad Dolder

Bauprojekt Garderobengebäude

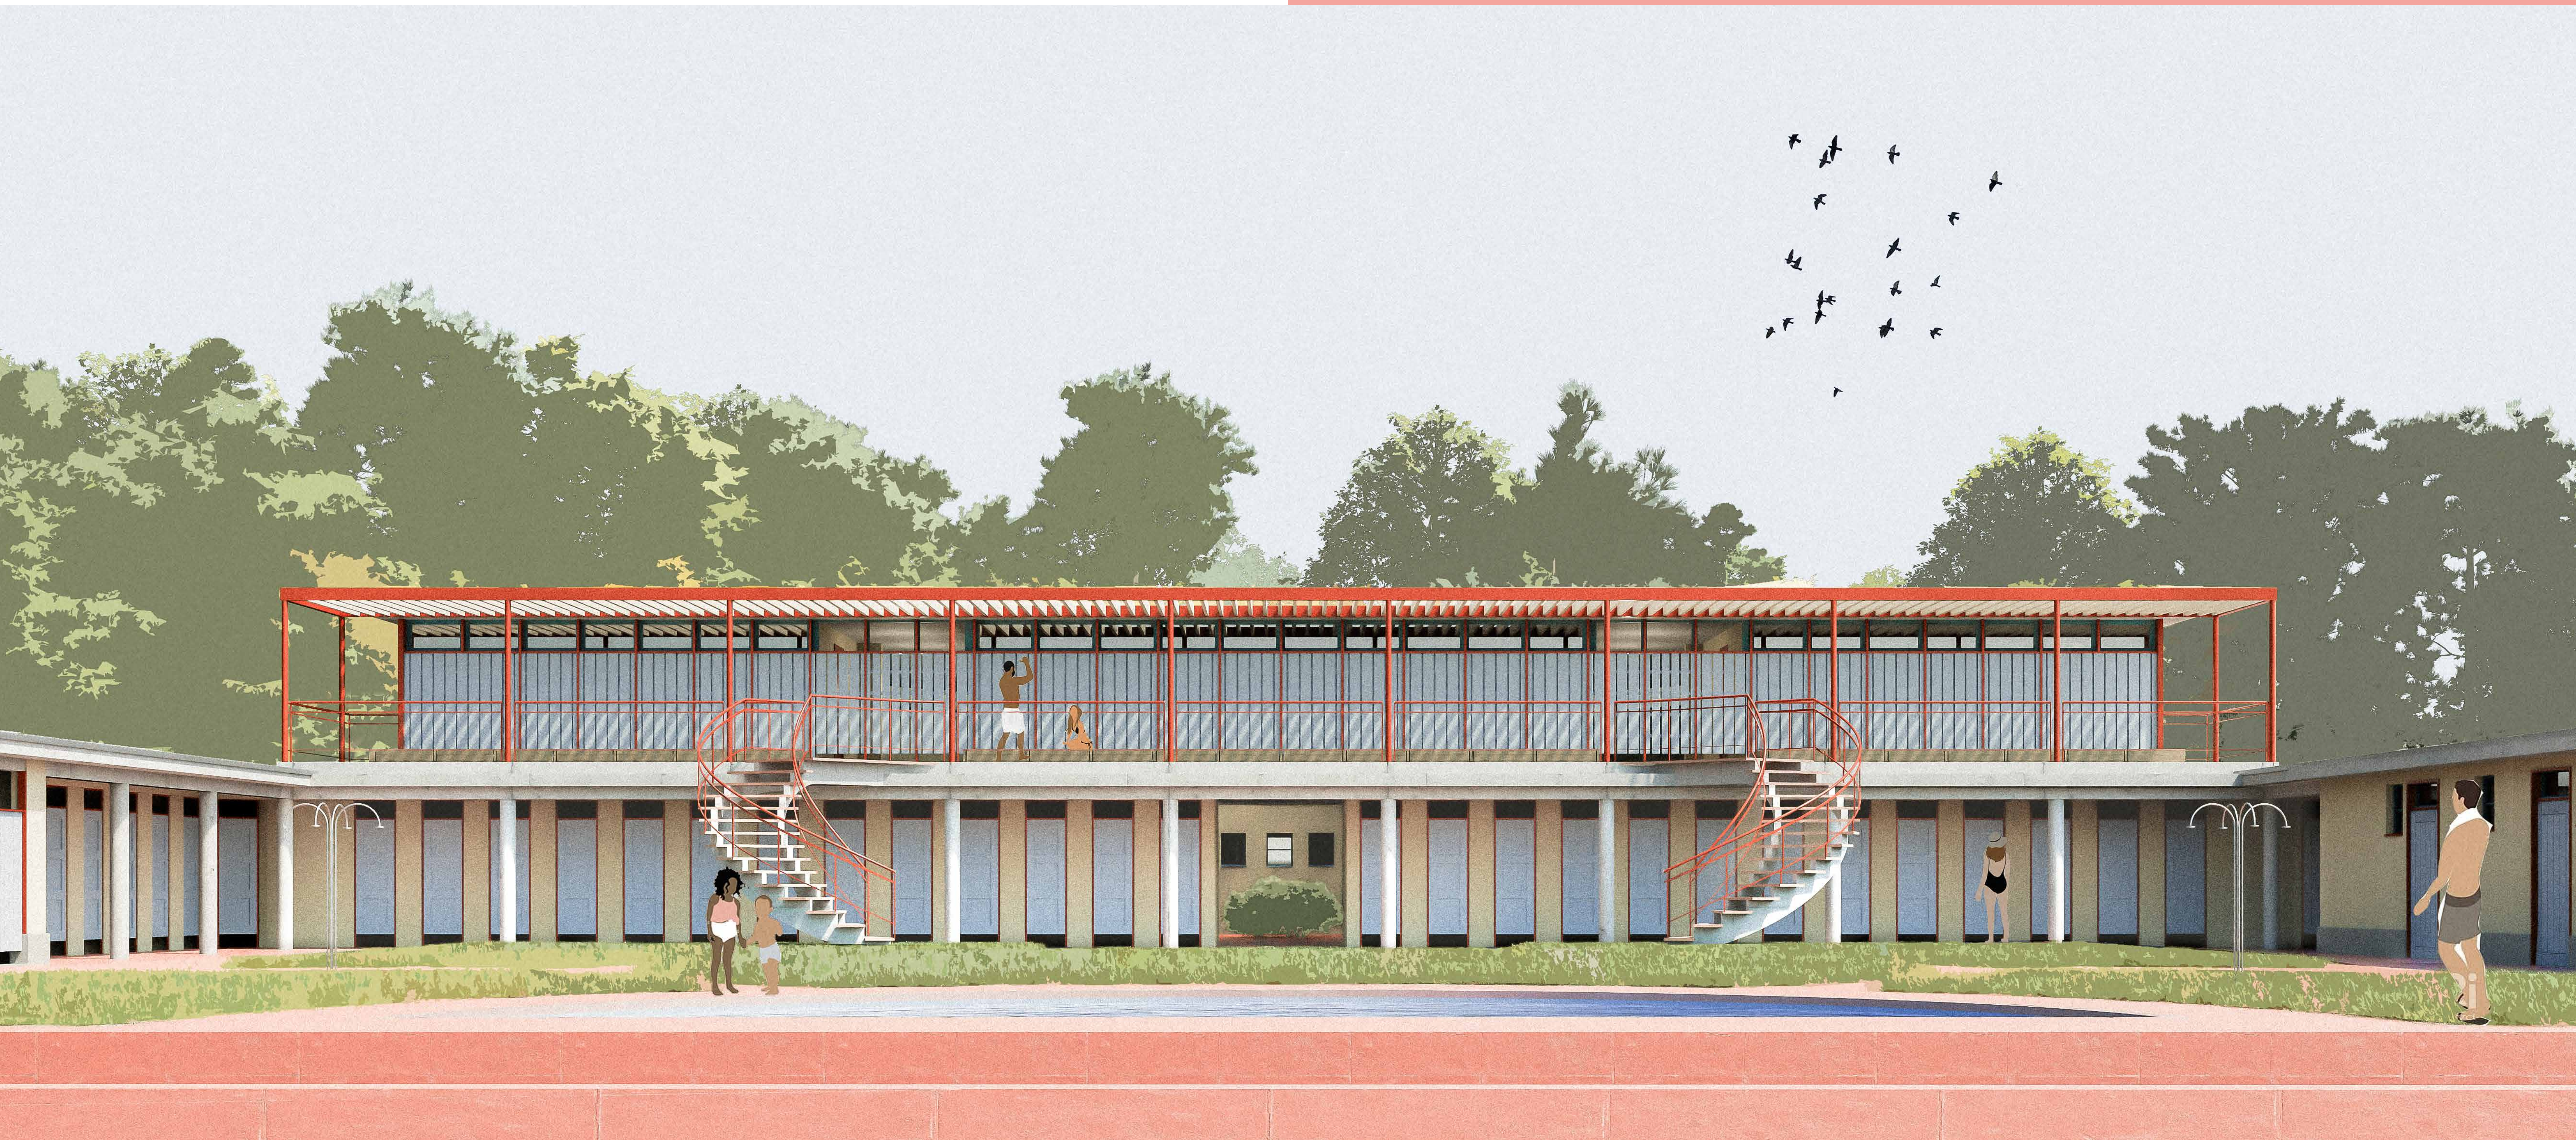
Freibad Dolder (Visualisierung: Studio Maleta, Zürich)

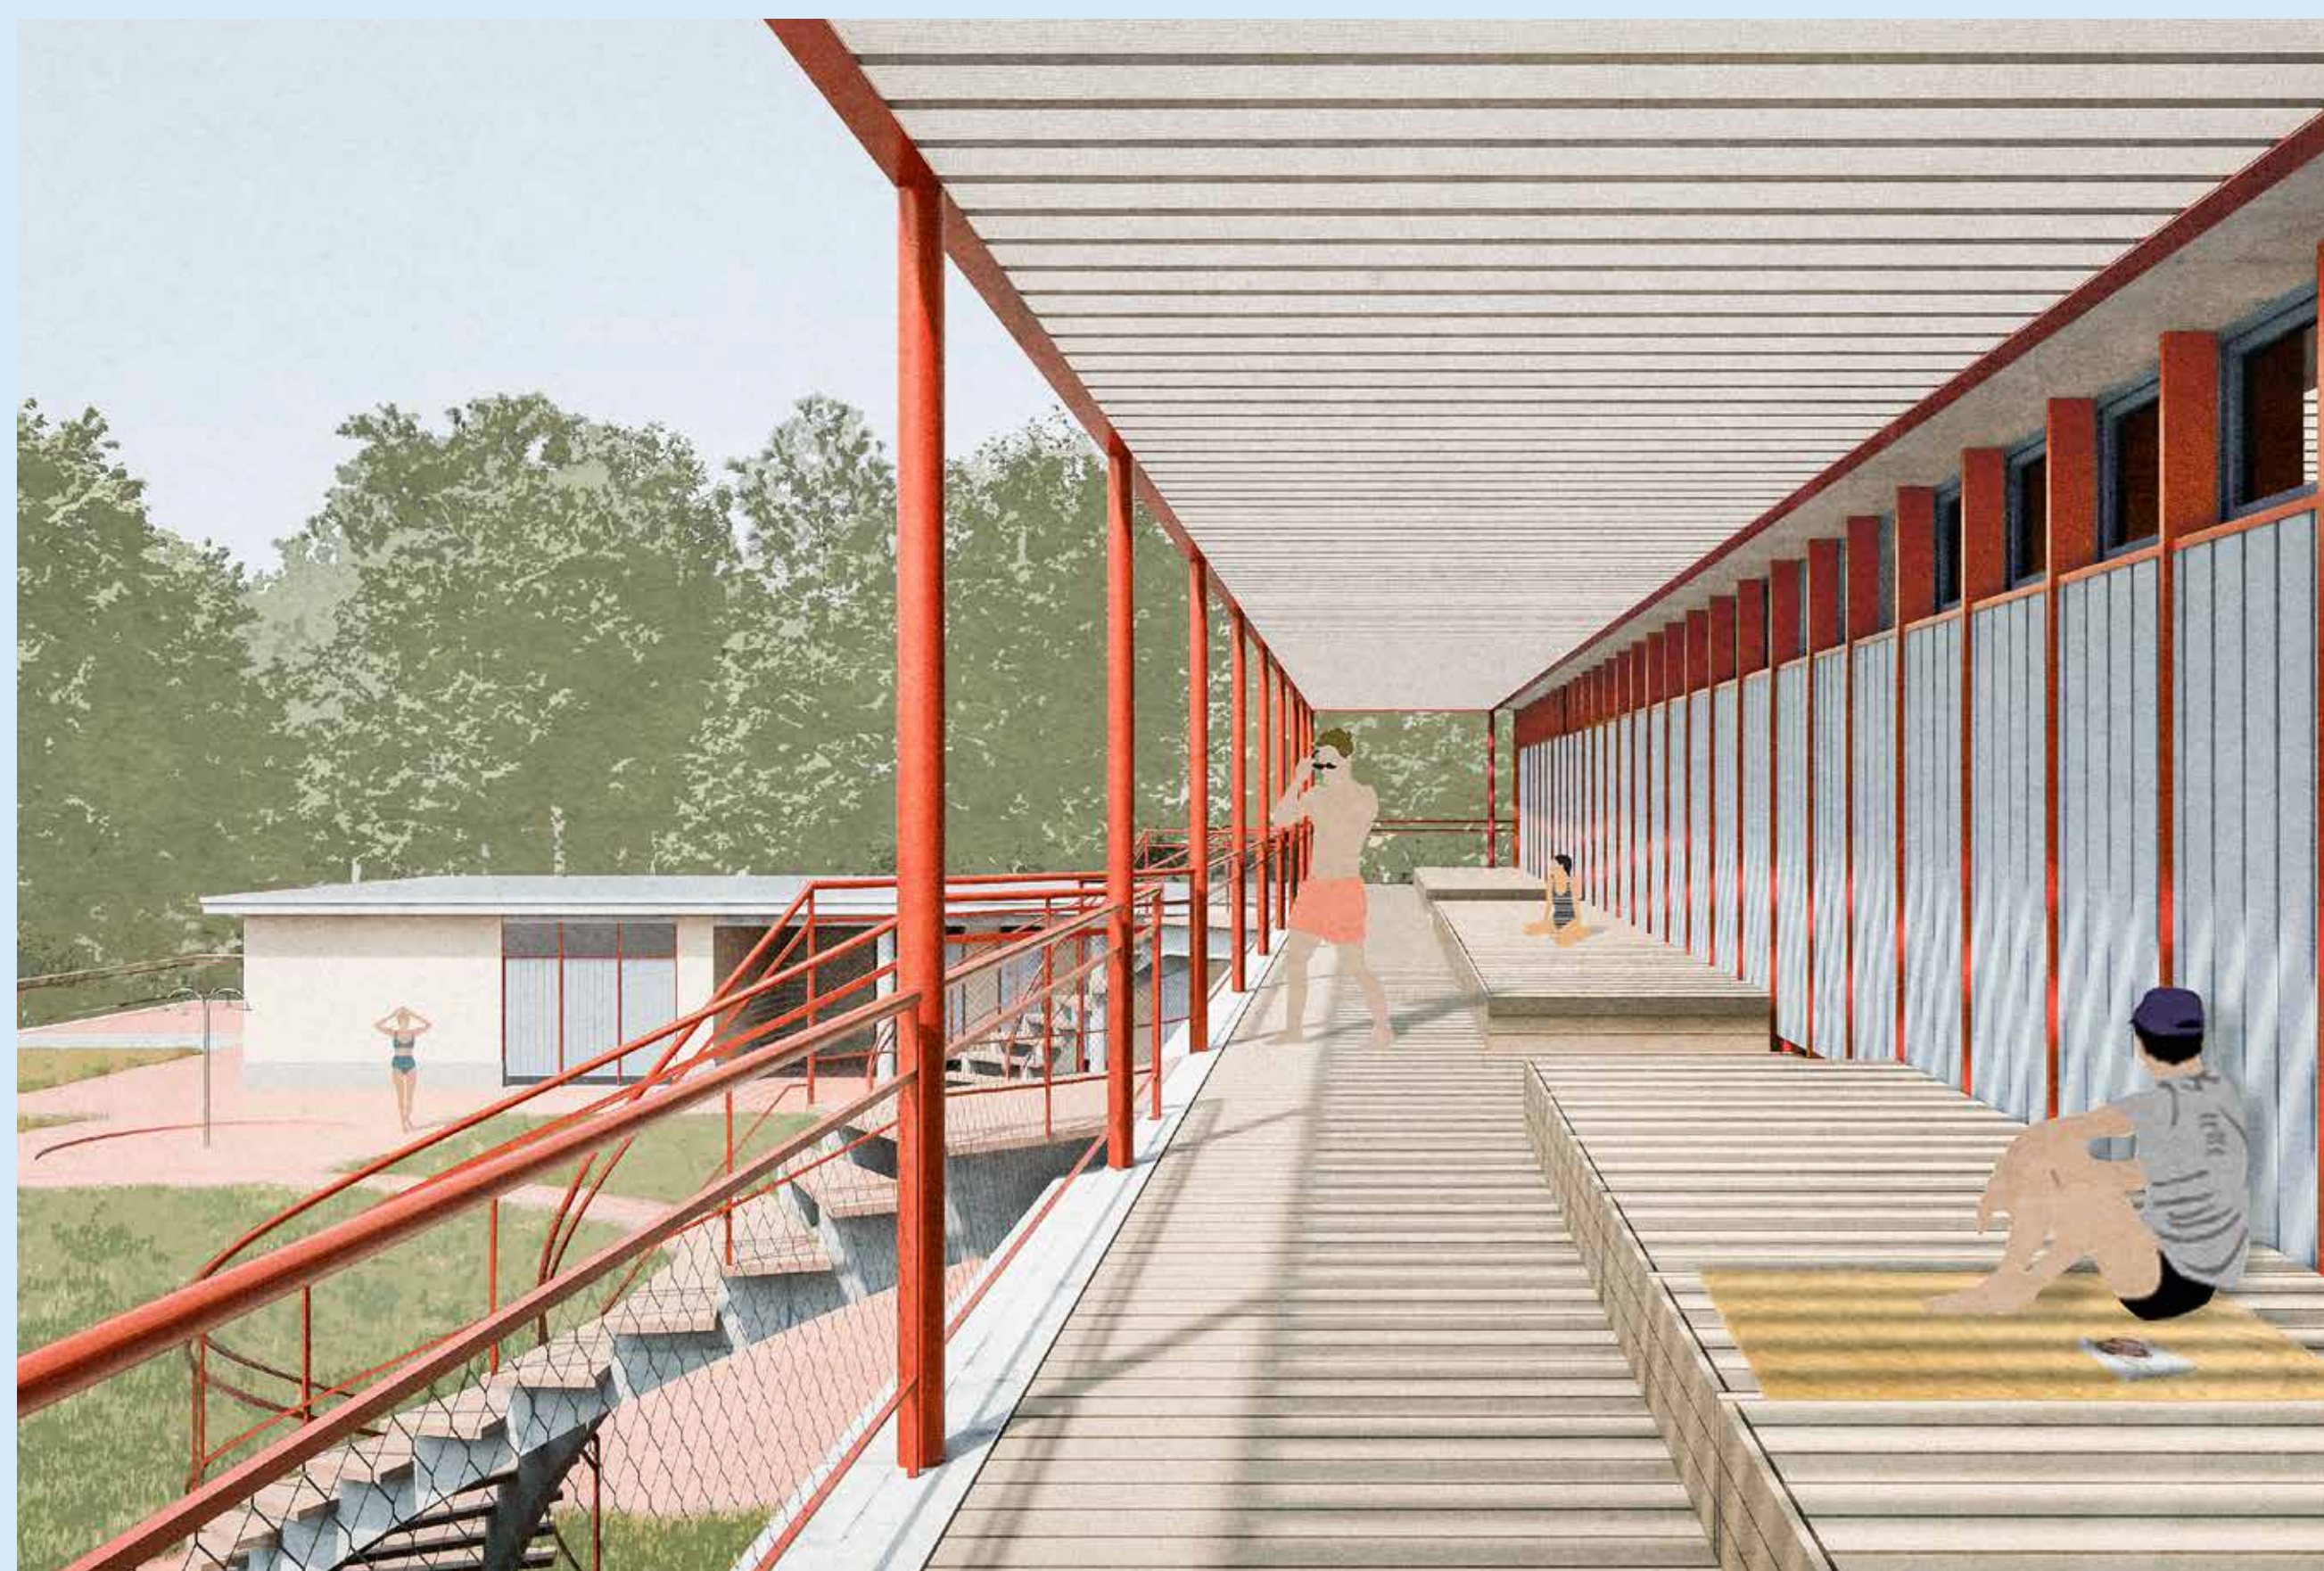
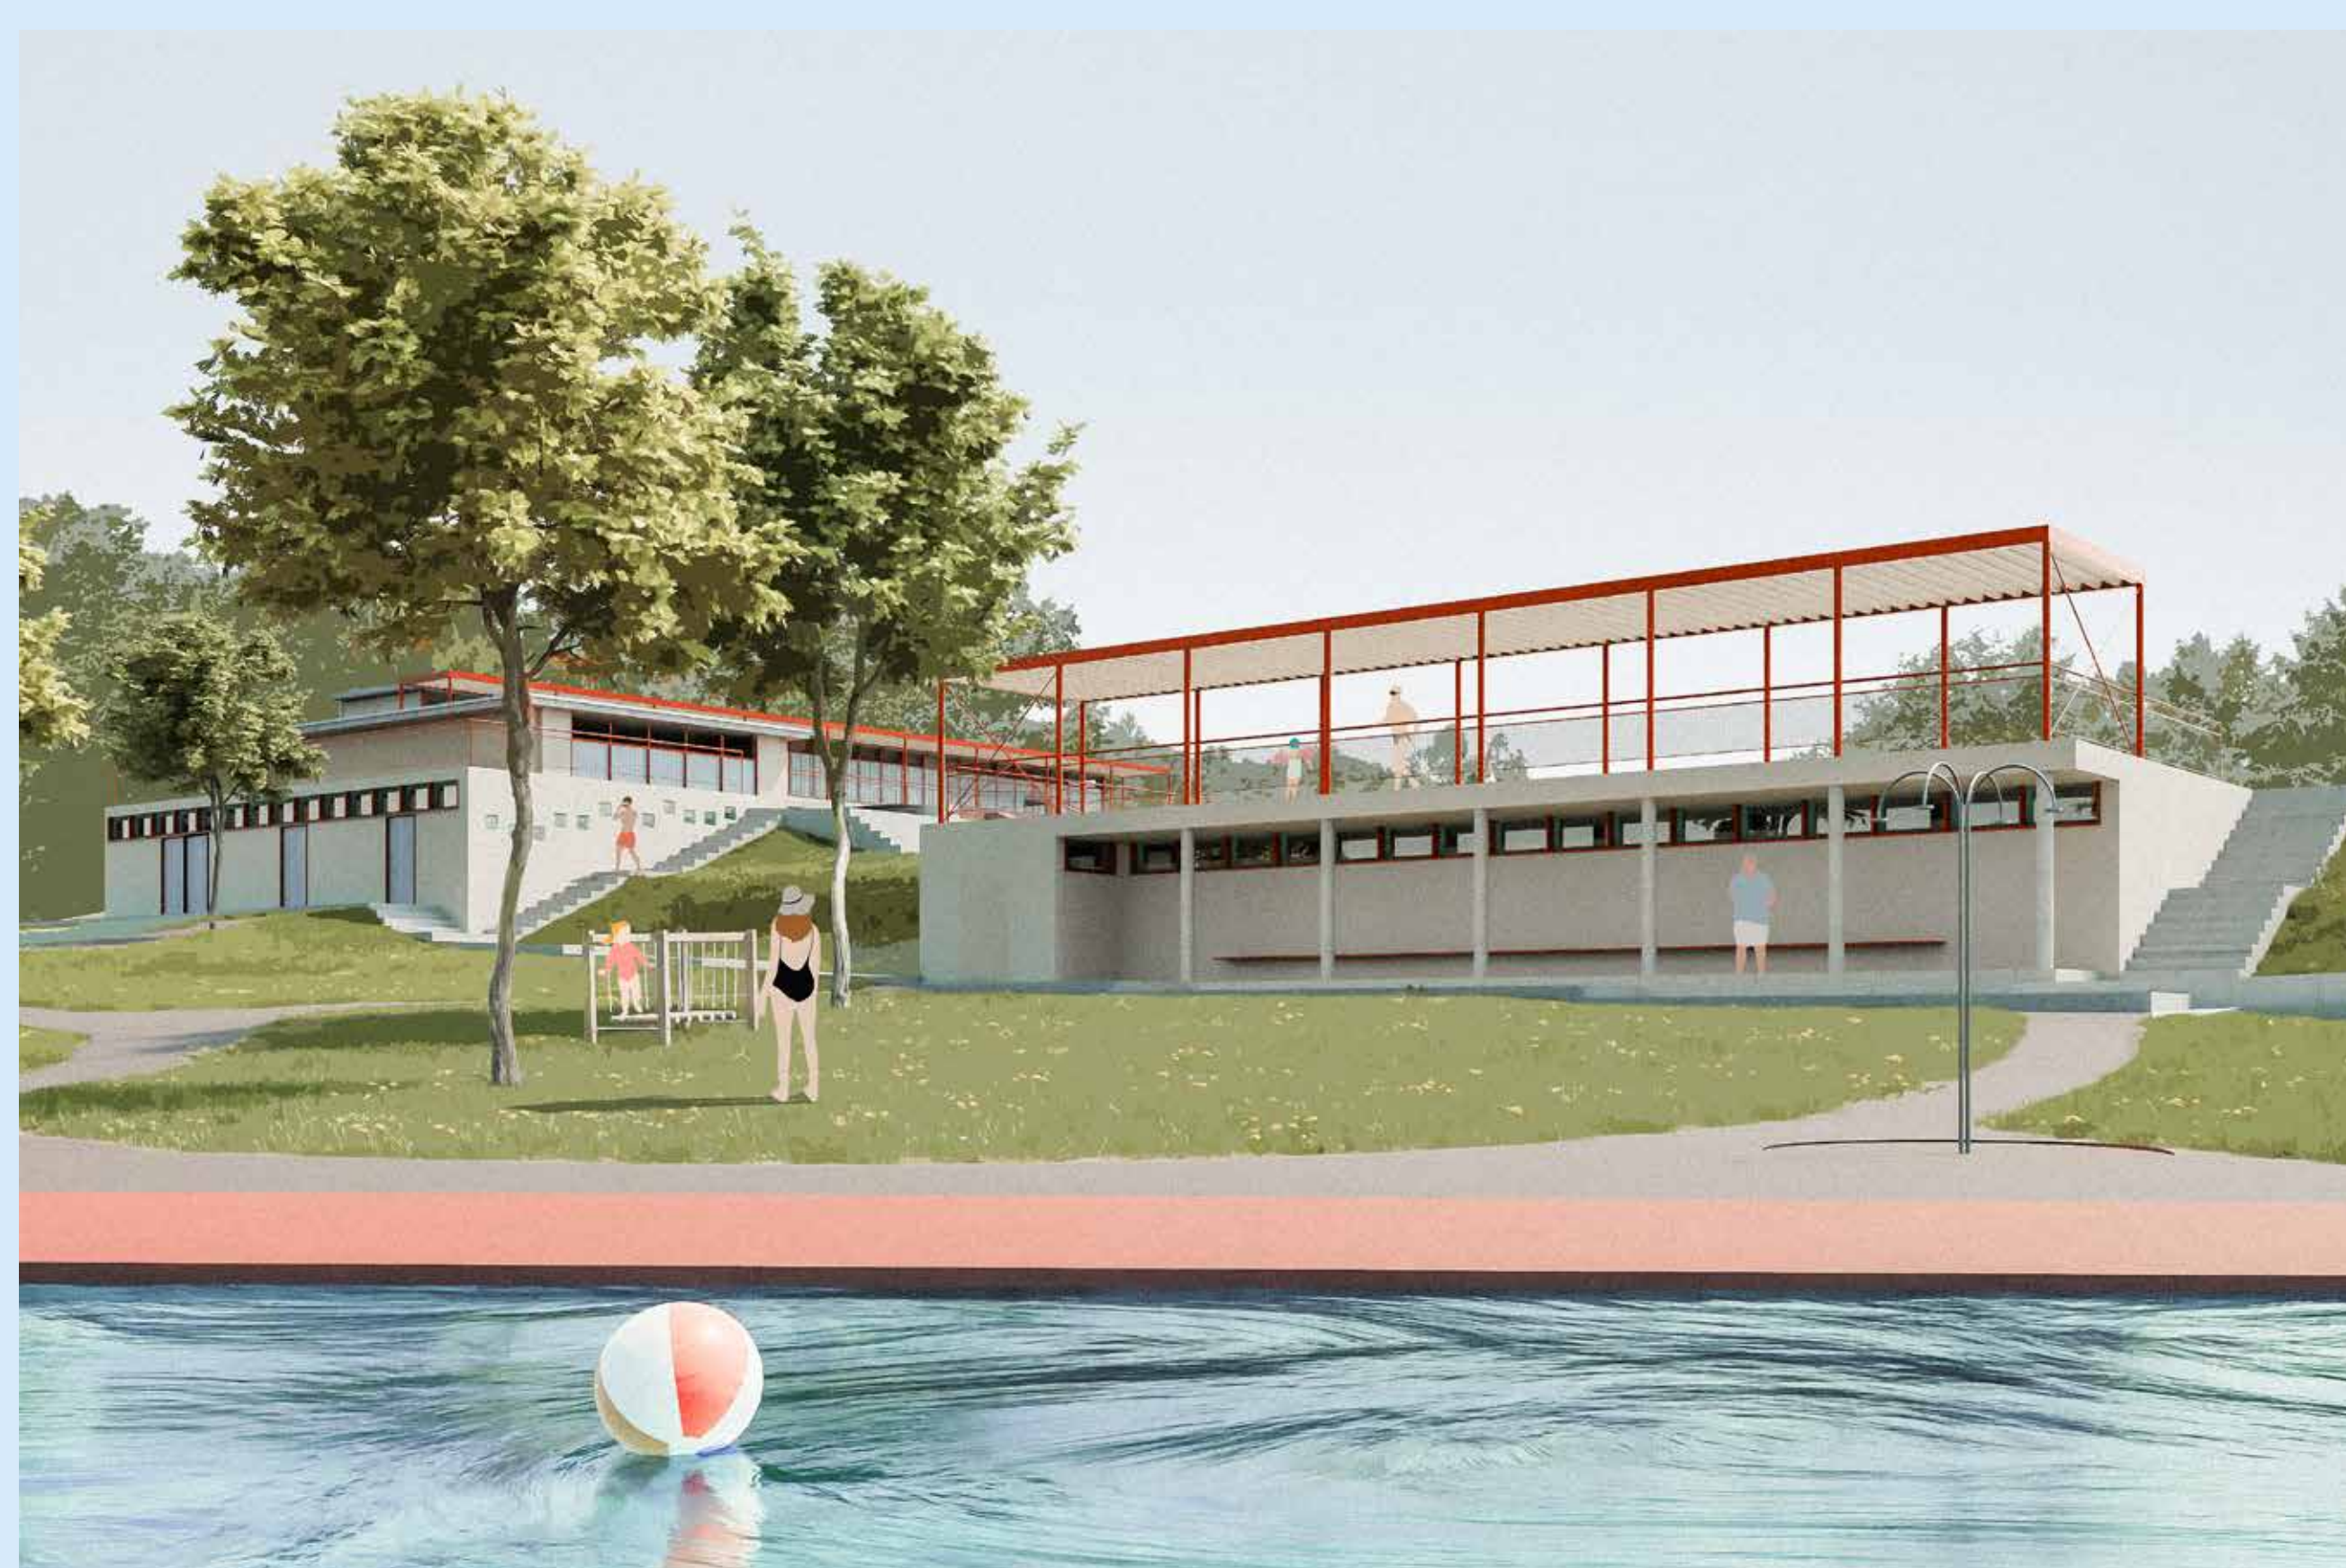
Freibad Dolder (Visualisierungen: Studio Maleta, Zürich)

Der Säulengang des Garderobengebäudes wird erneuert und mit einer Pergola als leichte Stahlkonstruktion im Obergeschoss zu einer zweigeschossigen Säulenhalle ergänzt. Das Oberdeck wird mit Liegeflächen und einem Sonnenschutz ausgestattet. Die Wendeltreppen erfüllen die aktuellen Sicherheitsanforderungen nicht und müssen ersetzt werden. Die zwei neuen geschwungenen Treppen werden als Betonkonstruktion ausgeführt. Die Kabinen im Säulengang werden mit bisher fehlenden Nutzungen wie Familienkabinen und Duschen ergänzt. Die Nasszellen mit Duschen und Toiletten im Erdgeschoss und Untergeschoss werden vollständig erneuert und den aktuellen Anforderungen angepasst. Zusätzlich wird eine neue behindertengerechte Nasszelle erstellt. Neben dem Eingang zur Badeanlage ist ein neues Zugangs-Drehkreuz vorgesehen. Da im heutigen Badebetrieb viel weniger Umkleidekabinen benötigt werden als früher, werden in der Rotunde des Garderobengebäudes die Kabinen teilweise rückgebaut. Es werden Nischen erstellt, in denen Garderobenschränke und Beauty

Corner untergebracht werden. Um die natürliche Belüftung zu verbessern und Überhitzung zu vermeiden, wird im Eingangsbereich das Glasoberlicht entfernt, die Dachöffnung kreisförmig erweitert und der ehemalige Bügelraum zu einem begrünten Innenhof umgestaltet. Die stark abgenützte und teilweise rissige Aussenhülle wird vollumfänglich instandgesetzt. Fenster und Aussentüren werden erneuert und die Dachflächen instandgesetzt. Sämtliche inneren Oberflächen werden erneuert.
